## PRESBYTÈRE PROTESTANT DE CLAUSEN (L)

### CARTE D'IDENTITÉ

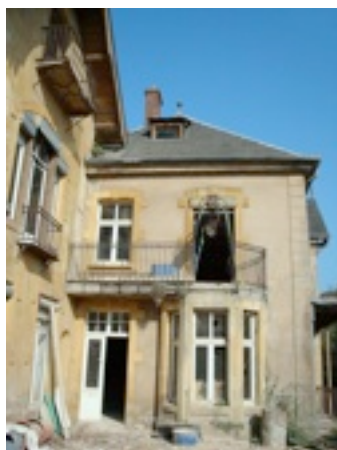
L'immeuble date du 18<sup>ème</sup> siècle et appartient à l'Eglise protestante. A l'intérieur de la construction, l'intérêt patrimonial se manifeste surtout par la présence de planchers et de charpentes en bois. Abandonné depuis la fin des années 1980, l'immeuble était dans un état de délabrement avancé.

*L'état du bâtiment a nécessité, entre autres, de refaire à neuf les enduits extérieurs (photo en cours de travaux)*

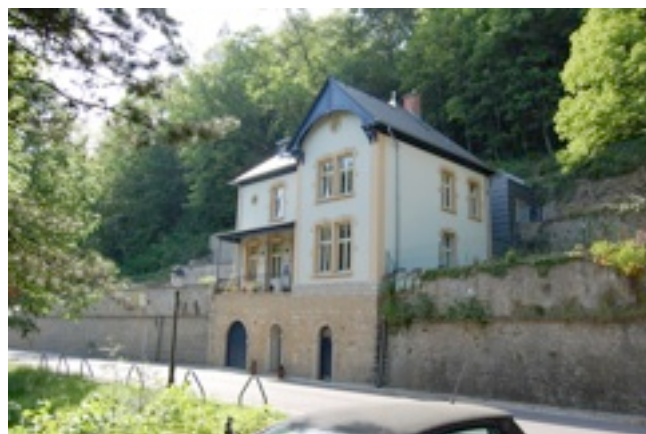
*Vue extérieure du bâtiment après rénovation*

- les anciennes fenêtres à simple vitrage ont été remplacées par des fenêtres avec vitrage isolant d'une valeur  $U_g$  : 1,1 à 1,5  $W/m^2K$  ;
- une partie de l'ancienne toiture a été remplacée par une nouvelle charpente et le reste a été isolé ( $U$ : 0,21 à 0,25  $W/m^2K$ .);
- les planchers en bois des étages ont été isolés avec un isolant de type « Vermiculite » ;
- les embrasures de fenêtres et des niches avec radiateur ont été isolées également ;
- l'ancienne installation de chauffage a été remplacée par une chaudière au gaz naturel à condensation.

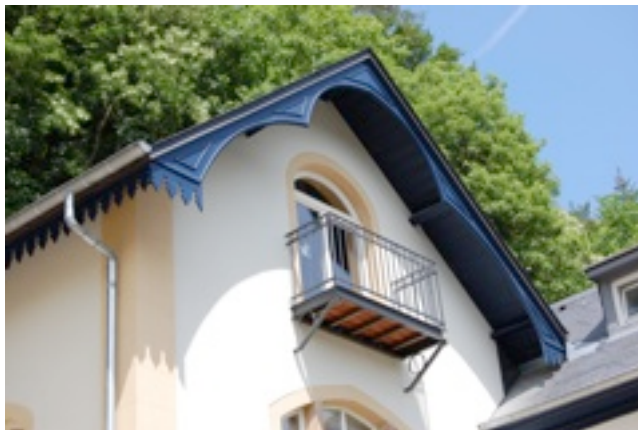
Détail du bord de toiture

En toiture, toutes les lucarnes ont été refaites avec une isolation thermique adéquate tout en respectant des dimensions appropriées. L'ajout de collecteurs solaires a été discuté, mais abandonné, étant donné les formes complexes de la toiture et sa grande visibilité dans la vallée de l'Alzette.

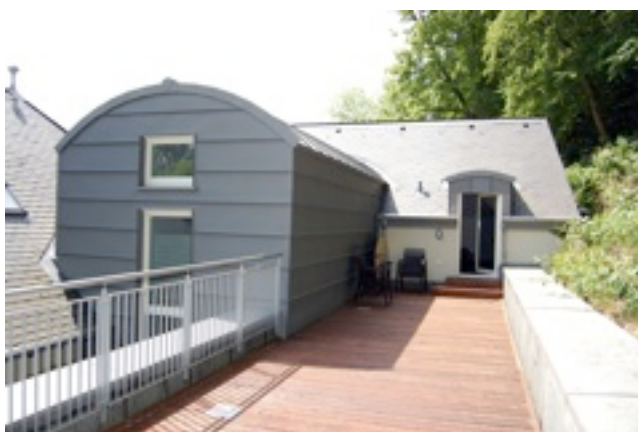
L'extension à l'arrière du bâtiment assume sa modernité en se démarquant des parties patrimoniales
