FERME ARDENNAISE À GRAND-HALLEUX (B)

CARTE D'IDENTITÉ

Une ferme ardennaise typique

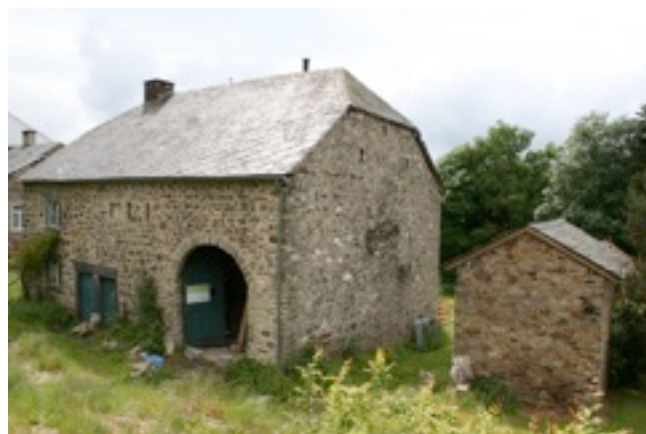
Cette construction est une ferme monobloc abritant logis, étable et grange sous un même toit

Ce bâtiment traditionnel est composé de trois unités abritant au sud le logis, au centre l'élevage et au nord la grange. Il est constitué principalement de quatre murs de façades en pierres (quartz, grès et grès schisteux) et de deux pans de bois intérieurs soutenant une charpente en chêne.

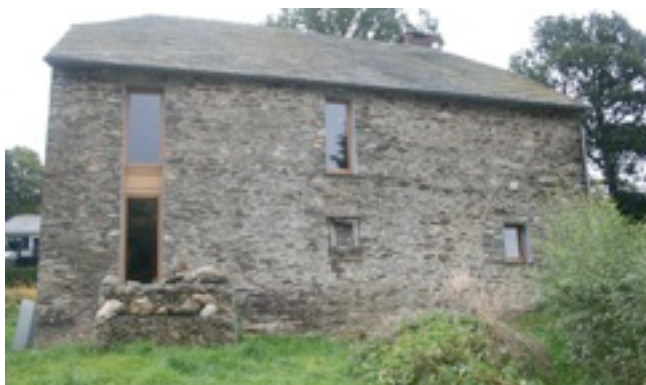
Les nouveaux percements réalisés en façade arrière conservent au mur sa massivité

- Les percements pour l'éclairage dans l'ancienne étable et dans l'ancienne grange ont été réalisés en façade arrière de façon à ce qu'ils ne soient pas visibles de la rue et de manière à conserver la massivité du mur. Mais le souci de conserver la massivité de la construction a rendu difficile la création de baies, surtout en ce qui concerne la façade arrière.

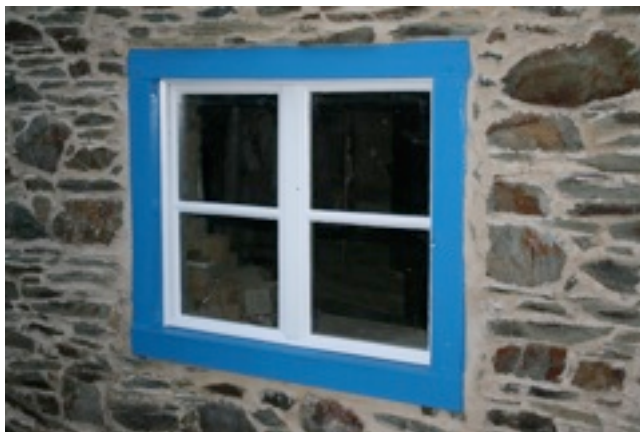
Une des fenêtres du pignon sud refaite à l'identique

- Les espaces de transition entre la façade avant, à l'est, et les espaces de vie ont été maintenus.
- Les châssis du pignon sud ont été refaits à l'identique. Le dessin des dormants et des ouvrants des doubles vitrages des anciens châssis côté sud ont été scrupuleusement conservés, à l'exception de l'épaisseur pour permettre l'installation de doubles vitrages fins.
