MOULIN DE PÉTANGE (L)

Programme : rénovation et réhabilitation de l'ancien moulin de Pétange en centre de rencontre socio-culturel avec brasserie et restaurant

Année de rénovation : 2012

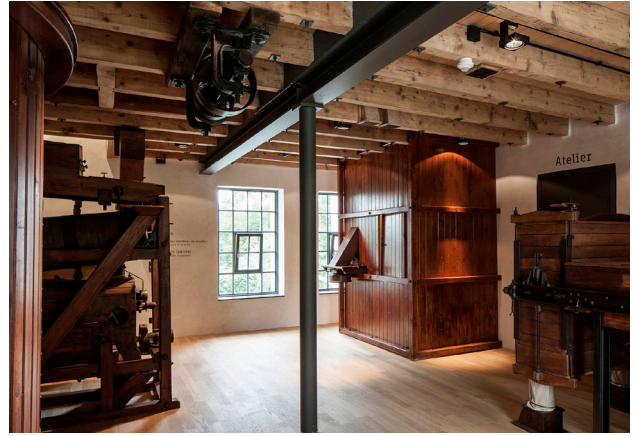
Les machines de l'ancien moulin ont été préservées, restaurées et maintenues à leur emplacement pour la plupart. Elles sont installées dans la colonne centrale qui distribue les niveaux et fonctionne ainsi comme un espace d'exposition muséal. Des silos en bois décorent la salle de restaurant et s'intègrent à la vie des lieux. Une atmosphère particulière se dégage de cet arrangement.
