EN JONRUELLE 74 À LIÈGE (B)

En quelques mots...

Programme : rénovation de l'immeuble en quatre logements; rez-de-chaussée accessible aux personnes à mobilité réduite.

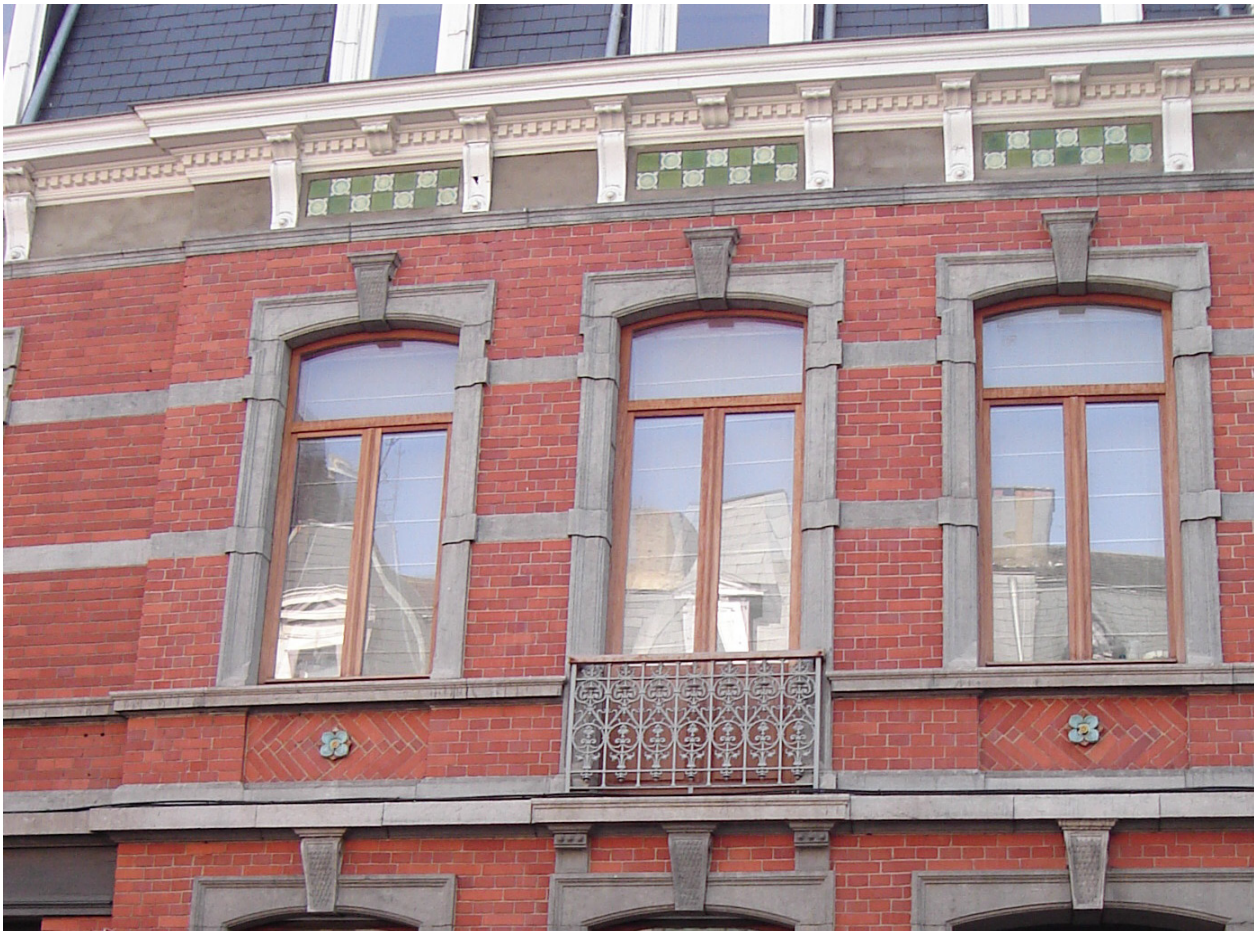
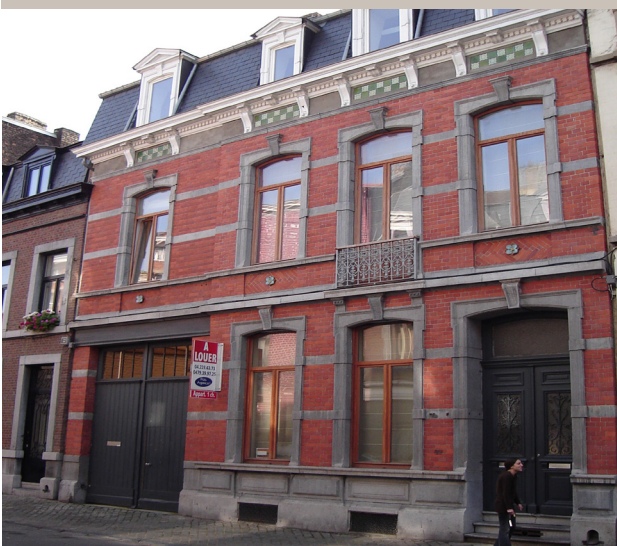
Ci-contre et ci-dessus: façade à rue après rénovation
©Espace Environnement asbl

Vu la qualité architecturale de la façade à rue, le principe de l'isolation par l'intérieur a été retenu en minimisant les ponts thermiques. Ainsi les murs de refend, accrochés aux murs de façade, ont été isolés sur une longueur d'un mètre et les planchers ont été coupés à 5cm des murs extérieurs pour permettre une continuité de l'isolation de la façade. Les fenêtres ont été remplacées par des châssis en bois double vitrage. La toiture a été isolée par l'extérieur.

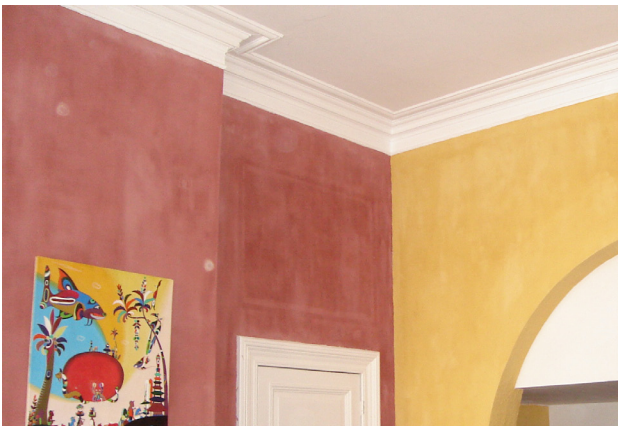
*Isolation par l'intérieur et isolation des murs de refend sur 1m
Finitions: enduit à base d'argile, mur en briques peint, finition plâtre naturel sur le mur de refend, peintures naturelles.
Ci-contre: façade arrière et extension en bois
©Espace Environnement asbl*
