IMMEUBLE À APPARTEMENTS À ANGLEUR (B)

CARTE D'IDENTITÉ

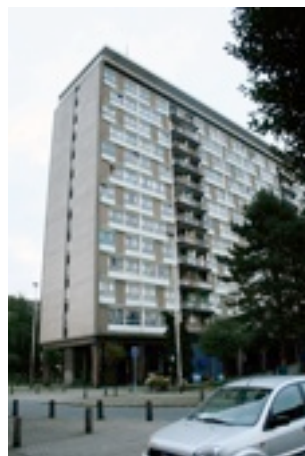
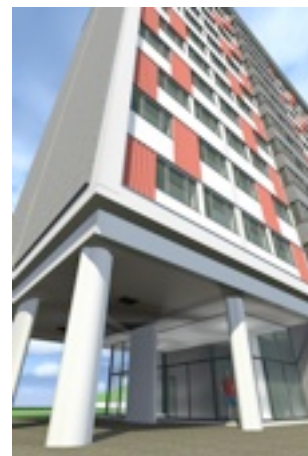
L'auteur du projet a veillé à ce que la modernisation de la construction n'affecte pas ses qualités patrimoniales

Cette nouvelle peau est conçue de manière à respecter l'esthétique du bâtiment. Dans cette logique de préservation patrimoniale, les lignes de forces originales sont reprises et certaines textures existantes inspirent les nouvelles façades. Cette technique est aussi très efficace au niveau thermique, très économique, et elle peut être mise en oeuvre par des matériaux régionaux ;

Les éléments forts, comme les colonnes, le cadre en béton et la trame initiale des façades, sont conservés. La trame existante en béton architectonique est reprise par un bardage ondulé, marquant ainsi le rythme vertical ;

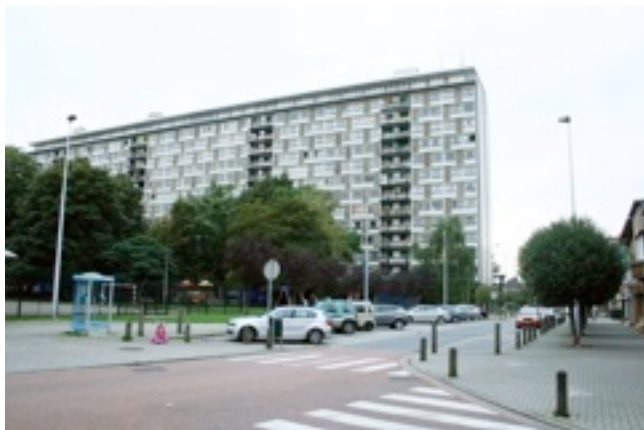
La construction avant les travaux de rénovation

La structure portante du bâtiment est réalisée en béton armé et les façades sont composées de trois modules préfabriqués également en béton. Les menuiseries des fenêtres sont en bois avec du simple vitrage. Le système de chauffage est basé sur quatre chaudières au gaz alimentant un chauffage central pour chaque appartement. Les deux grandes façades sont orientées Est / Ouest.

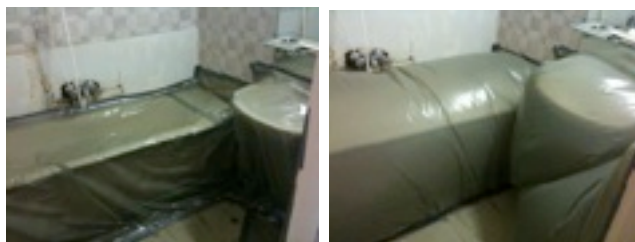
La mise en dépression du bâtiment a permis de peaufiner les détails d'étanchéité à l'air. Ci-dessus, l'opération réalisée dans une salle de bain : à gauche, pas de mise en dépression, à droite, mise en dépression

- le bâtiment existant a été testé afin de déterminer les endroits où des défauts d'étanchéité à l'air étaient présents. Toutes les fuites sont recherchées. Ainsi, pour les menuiseries extérieures, un ruban en polyéthylène est posé sur tout le pourtour de l'encadrement de fenêtre avant leur pose. Les deux bouts lâches du ruban, collés de manière étanche, assurent une étanchéité parfaite entre le châssis et les murs périphériques ;
