FERME PIRNAY À BORGOUMONT (B)

Programme : rénovation d'une ancienne ferme

Année de rénovation : 2011-2012

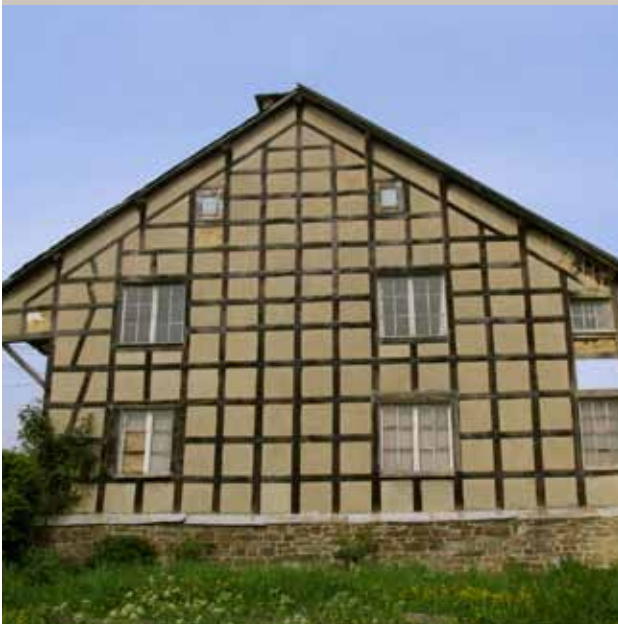
Ci-dessus: bâtiment après restauration

La ferme Pirnay date de 1836, comme en atteste le linteau de la porte principale et est classée au titre de monument. Il s'agit d'un bâtiment traditionnel en long qui abritait à l'origine le logis, l'étable et la grange sous une unique toiture débordante, formant une sorte d'auvent protecteur et soutenue par de forts aisseliers. Construite sur une base en moellons de grès schisteux, la ferme présente des façades en colombage et pisé chaulé, qui malheureusement ont subis quelques transformations dans le temps. Le pignon de la partie logis est ajouré d'ouvertures tournées vers la vallée; son opposé, exposé aux intempéries, est en maçonnerie.

La structure du bâtiment est typique des fermes du pays de Stavelot.

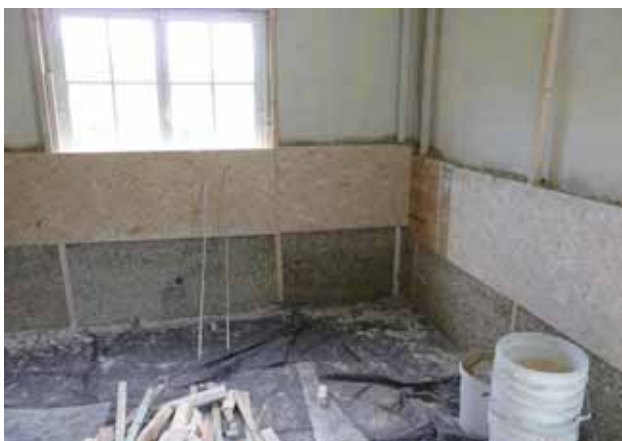
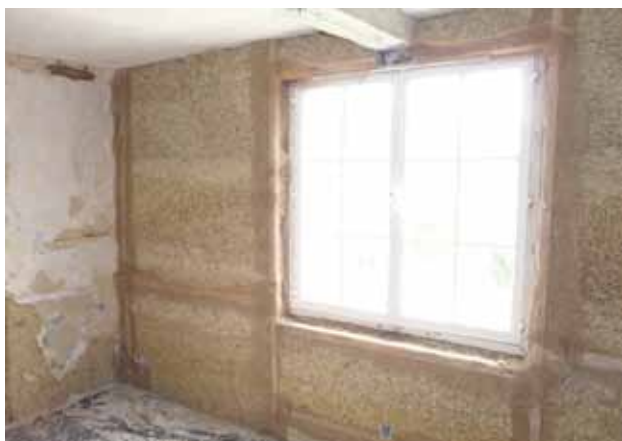
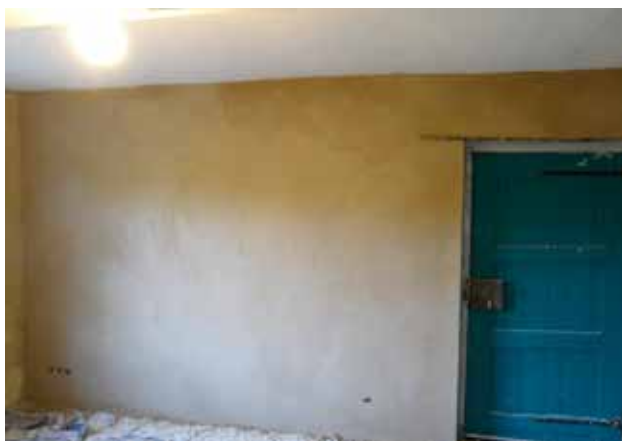
Ci-contre: bâtiment avant rénovation

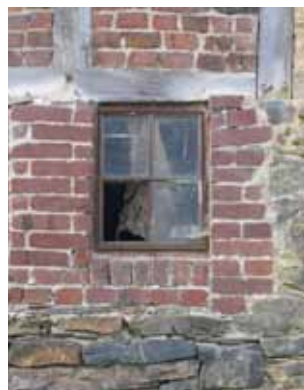
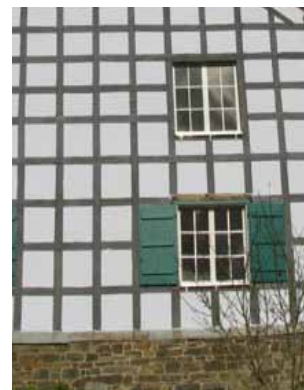
*Ci-dessus: isolation des murs en béton de chaux-chanvre
Ci-contre: façade et menuiseries avant et après restauration
©François Delvaux*

Les murs ont donc été doublés, à l'intérieur, d'un béton banché de chaux-chanvre. Cette technique permet, entre autres, de réguler l'hydrométrie et de conserver des matériaux compatibles.
